Esteettömyyden saavutettavuudesta?

Mikrohavainnointia Lohjan katutiloista kokemusympäristöinä

Diplomityö, joka on jätetty opinnäytteenä tarkastettavaksi
diplomi-insinöörin tutkintoa varten.

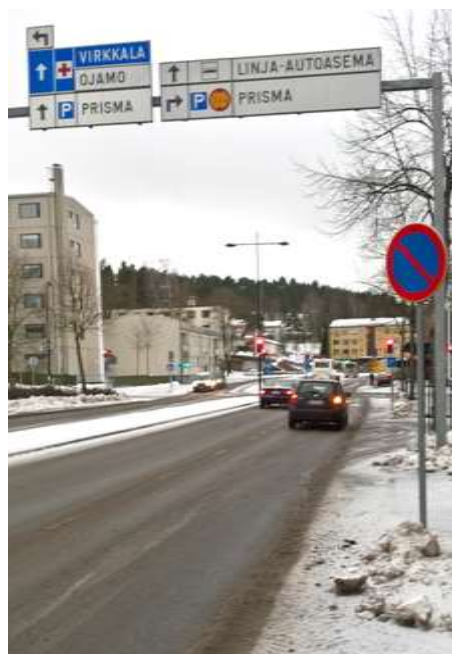
Kuva 3. Kauppakatu. Näkymä etelään.

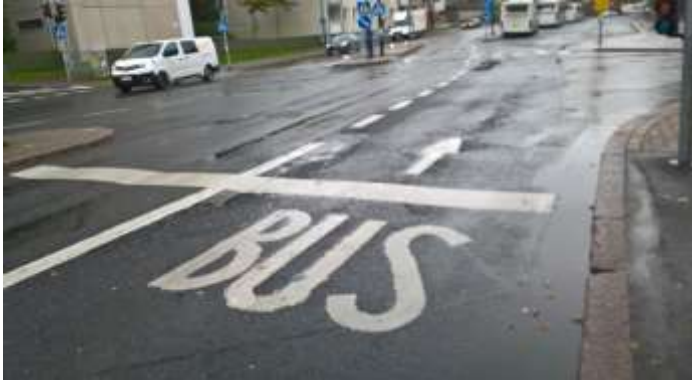
Kuva 4. Kauppakatu. Harjukadun risteys ja ajoratamerkinnot. Keskikaistan viereen on pysäköity kuvan yläreunassa erottuvia linja-autoja pysäköintikieltomerkin vastaisesti.

Linja-autot on ohjattu Harjukadun risteuksen jälkeen kaistojen välisellä korokkeella sijaitsevalla liikenteenjakaajamerkillä käyttämään oikeanpuoleista linja-autoille erikseen osoitettua Kauppakadun suuntaista jatkuvaa kaistaa. Kauppakatu etelän suuntaan on korttelin 221 kohdalla erotettu välikaistalla kahtia. Oikeanpuoleinen tasaukseltaan viereistä kaistaa alempi busseille osoitettu kaista päättyy bussikaistana ilman tätä osoittavaa liikenne-

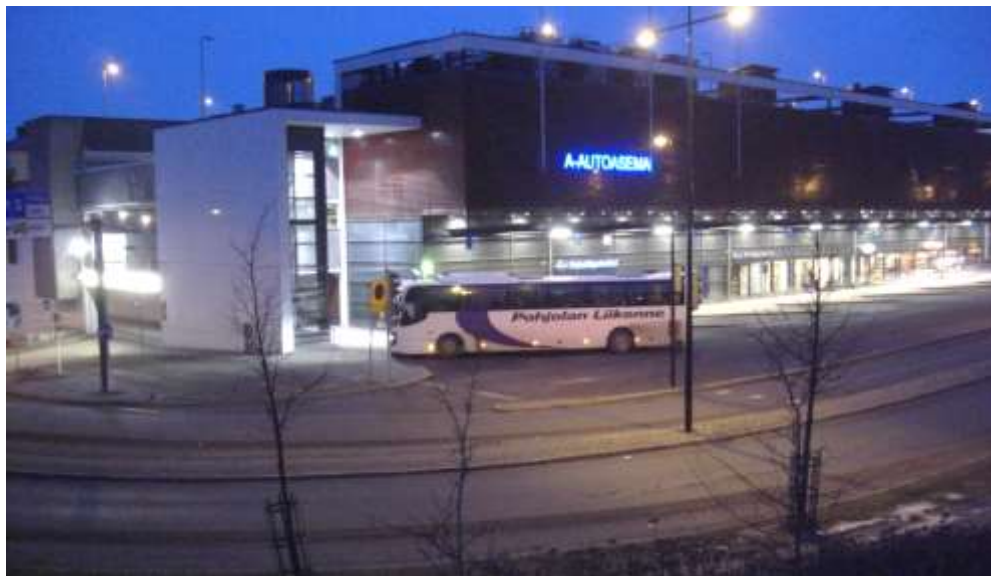
Kuva 5. Lohjan linja-autoasema ja bussikaistan valo-ohjattu liittymä Kauppakadulle. Valaistu pysäköintilaitoksen eteläinen ajoliittymä keskellä kuvan vasemmassa reunassa. Asiakaspysäköinnin aluepysäköintikieltomerkki erottuu linja-auton keulan edessä. Rakennuksen päädyssä olevaa jalkakäytävää ei kuvasta erota. Hämärä ja pimeä aika muodostavat esteettömyyden arvioinnille loogisen referenssijankohdan. Visuaalisten opasteiden merkityksen ja toiminnallisuuden arviointi kertoo tällöin kohteiden toimivuuden lomakauden ulkopuolella, kun illat ja aamut ovat hämäriä tai pimeitä.

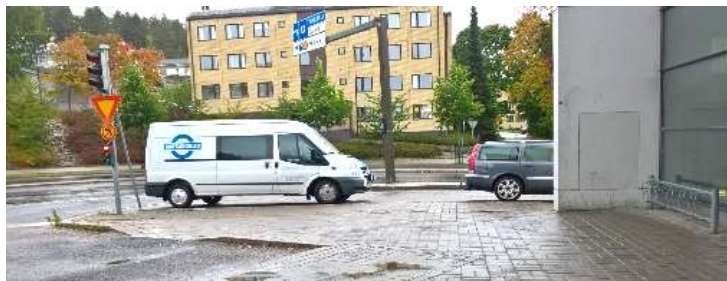
Kuva 6. Linja-autoasema. Vaatimaton ja ahdas purkuun ja lastaukseen osoitettu pysäköintialue. Taustalla kuvassa vasemmalla valo-ohjattu suuntaliittymä ja liikenteen suuntaan osoittamaan asennettu aluepysäköintikieltomerkki.

vetävä auto. Pysäköintipaikka on toisinaan tukittu rinnakkain pysäköidyin autoin. Ennakoiva näkyvyys Kauppakadulta pysäköintipaikalle saattaa olla bussikaistalle välikaistan varten pysäköityjen linja-autojen takia estynyt.

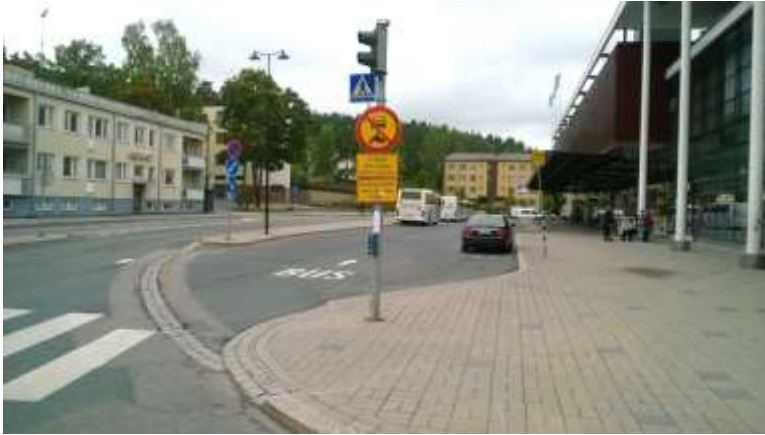
Kuva 7 vasemmalla. Linja-auto-asema-alue. Moottoriajoneuvoilta ajo kielletty. Lisäkilvillä kieltoa rajoitettu. Keskikorokkeella erottuu pysähtymiskielto-merkki liikenteenjakajamerkkien yläpuolella. Kaarevan kiveyksen tarkoitus bussikaistalla ihmetyttää. Suojatiemerkin paikka on suojatien edellä!

Moottoriajoneuvojen ajokielto-merkin vaikutuksen selventämiseksi linja-autoaseman läpi kulkevaan ajorataan mer-

kitty linja-autoille sallittu poikkeava ajosuunta ja moottoriajoneuvojen ajokielto-merkki ovat huoltoajon sallivasta liikennemerkin lisäkilvestä huolimatta keskenään ristiriitaisen tuntuisia. Etelän suuntaan Kauppakatua etelän suuntaan linja-autoaseman kohdalla johtaa kaksi kaistaa erillisinä ajoratoina. Koskeeko moottoriajoneuvoilla-ajokielto-merkki koko ajorataa? Kaistojen välisellä korokkeella ajoradan molempia kaistoja koskevan pysähtymiskielto-merkin alla olevat liikenteenjakajamerkit ohjaavat Kauppakadulla linja-autot oikealle linja-autoaseman läpi kulkevalle ajoradalle ja muun liikenteen vasemmalle kaistalle. Busseille osoitetun kaistan kaarevasti ylittävän asema-aluetta rajoittavan kiveyksen informaatio sisällön tarve vaikuttaa epäselvältä. Etualan liikennevalotolppaan poikkeuksellisen asianmukaisesti kiinnitetty suojatiemerkki antaa väärää informaatiota sijoituessaan suojatien taakse, lisäkilpien alareunan asennuskorkeus on lisäksi vaarallisen matala. Pimeällä, hämärässä, sateessa ja talviolosuhteissa ajoratamerkintöjen informaatio voi jäädä autoilijoiden tavoittamattomiin, koska liikennevalotolppiin ei edes ole asennettu autoilijoita varten toisto-opastimia. Mistä Kauppakadun ylittävä suojatie alkaa? Pitääkö suojatielle hypätä? Invapysäköintimahdollisuutta ei aseman lähistöllä ole. Taksikin saattaa käyttää bussikaistaa vastoin tiemerkin ohjausta! Kuvassa erottuvat linja-autot on pysäköity pysäköintikielto-merkin vastaisesti. Taksien liikkumisen ohjaaminen poikkeuksineen vaikuttaa asiakkaan kannalta lähinnä kiusanteolta!

Ajoradan välikaistalla kahden yhdensuuntaisen ajoradan välissä sijaitsevien liikenteenjakajamerkkien yläpuolelle asennetun pysähtymiskielto-merkin vaikutusalue on molemminpuolinen, molempia ajoratoja koskeva (kuva 7). Linja-autoaseman läpi kulkevan ajoradan leveys on mitoitettu normaalia leveämmäksi bussien laiturille ja laiturilta kääntymistä varten. Etelään johtavien ajoratojen väliin on korkeuserojen takia rakennettu välikaista osana Kauppakadun läntisen Virkkalaan johtavan ajoradan rakennetta. Kauppakadun oikeanpuoleisten ajoratojen väliin asennettu pysähtymisen kielletty merkki on erittäin perusteltu.

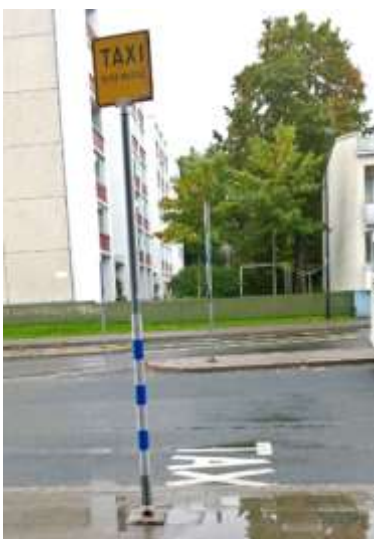
Kuva 8. Linja-autoaseman taksipiste. Erittäin tarpeellinen palvelu on selkeästi ja havaittavasti merkitty.

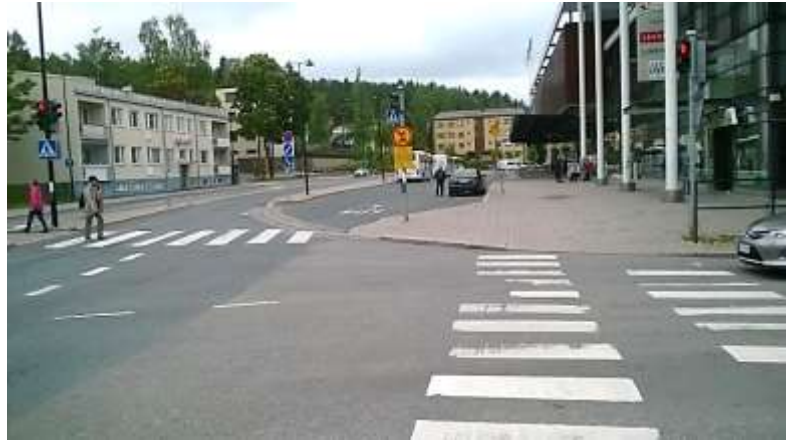
Kuva 9 oikealla. Linja-autoasema. Jalankulkija tunnistaa kauppakeskuksen edustan sidekivetyn laitureihin päättyvän alueen jalankulkijoille tarkoitetuksi. Asemarakennuksen valkoisen tolpparivin taakse on köysien avulla rajattu ravintolan kesäterassi. Jalkakäytävän jatkuvuudesta valkoisesta pylväiköstä eteenpäin ei voi olla varma! Heikosti erottuva ruskea lippa suojaa laitureita. Kuvassa Harjukadun ylittävä pyörätien jatke lienee ainoa pyörätieyhteys linja-autoaseman korttelin alueelle. Pyörätien jatke päättyy jalkakäytävälle. Pyöräily on sallittua ajoradalla.

Kauppakeskuksen yläkerrosten toimintaa palvelevan jakelu- ja huoltoliikenteen reitti suoja-aiden välistä kuvassa 9 näkyvän taksin oikealle puolelle lienee ainoa tai ainakin vähiten laittomalta vaikuttava mahdollisuus varmistaa liikkeisiin ja edelleen asiakkaille toimitettavien tuotteiden perille pääsy kauppakeskuksen yläkertaan. Reittiä voisi kehittää myös takseille sopivammaksi pienin järjestelyin. Linja-autoasemakorttelin liikennesuunnittelua voinee esteettömyyden toteutumisen kannalta pitää jopa ala-arvoisena?

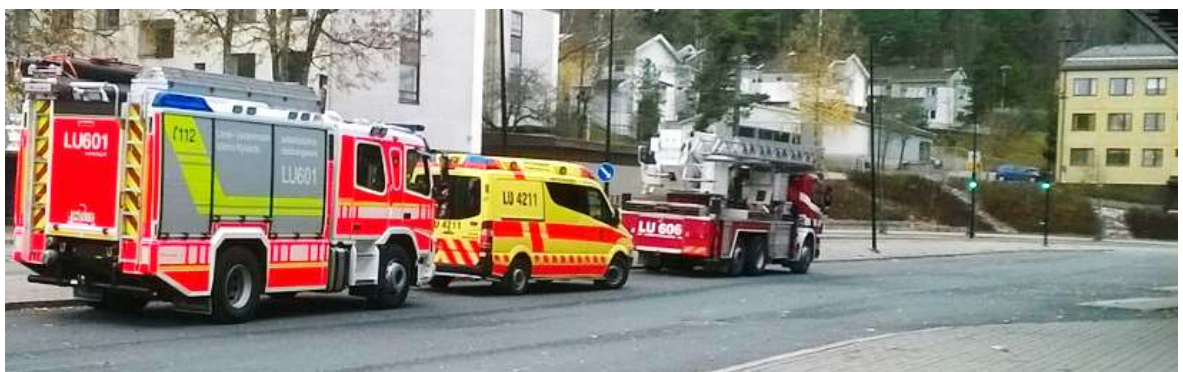
Kuva 10. Bussikaista linja-autoasemalla. Viikonloppuisin lounasaikaan pysähtymiskieltokohteessa pysäköivät hälytysajoneuvot.

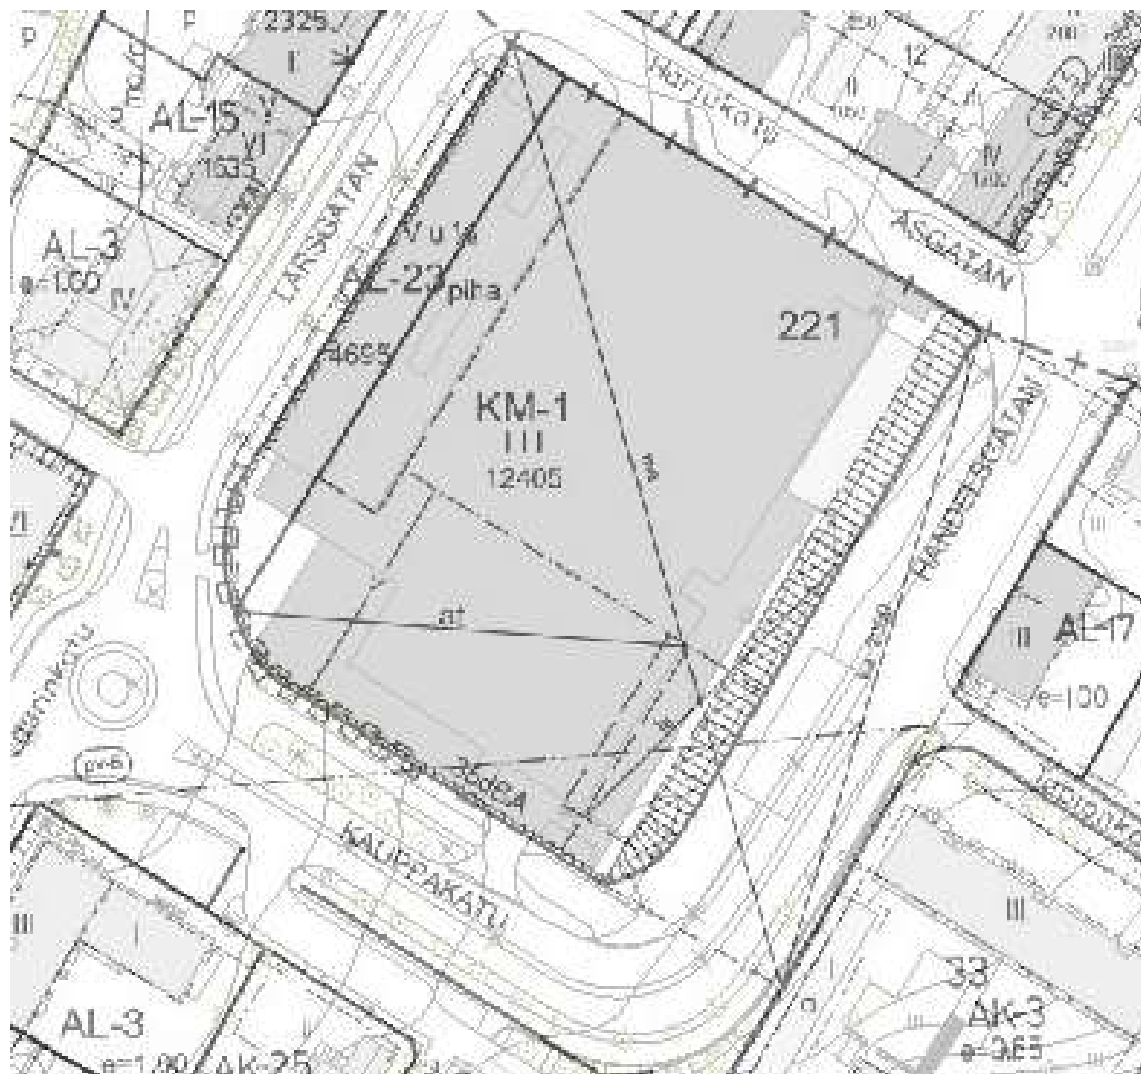
Kuva 11. Kortteli 221. Ote ajantasa-asemakaavakartasta taustanaan kantaakartta tilanteessa 20.9.2017.

Ovatko kuvatut ongelmat katusuunnittelussa ja/tai asemakaavoituksessa tiedostettuja ja hyväksyttyjä ratkaisuja vai pienimmän riesan suunnittelun mukana tuotuja valitettavia epäjatkuvuuskohtia? Kuvan 11 ajantasakaavaotteesta erottuva jalankululle varattu alue erottuu raidoitettuna, mutta jalankulun jatkoyhteydet katualueella ovat vaikeasti hahmotettavissa.

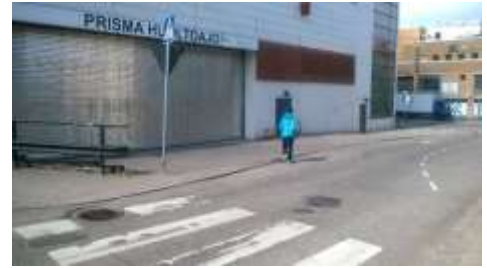
Kuva 15. Harjukatu, Prisman huoltoajoreitti.

Kauppakeskusrakennuksen eteläpään raitti pysäköintilaitoksen liittymästä Laurinkadulle asti toimii käytännössä saatto-, jakelu- ja huoltoliikenteen reittinä kauppakeskuksen esteettömälle sisäänkäynnille. On vaikeaa väittää, ettei raittia olisi hiljaisesti hyväksytty huolto- ja jakeliikenteen reitiksi, vaikkei sitä sellaiseksi liene alun perin katusuunnittelun yhteydessä suunniteltukaan. Rakennuksen pohjoispäässä Harjukadulta on jo rakennuksen suunnitteluvaiheessa luotu hyvin opastettu huolto- ja jakeliikenteen reitti rakennuksen sisäisille tavaralaitureille (Kuva 15).

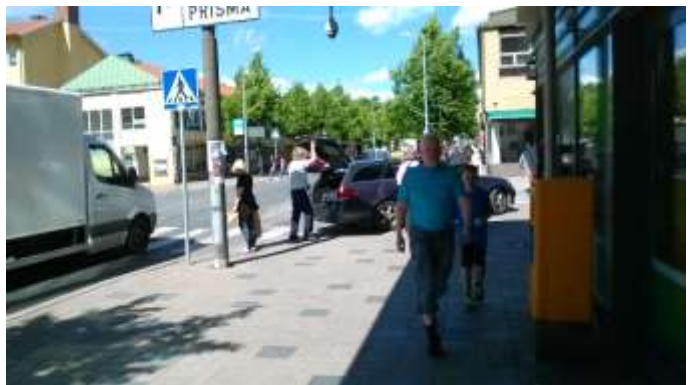
Kuva 16. Saattoliikenteen ongelma Prisman oven edustalla.

Taksilla pääsy kauppakeskuksen Laurinkadun puoleisen sisäänkäynnin lähelle on vaikeaa, koska taksiruutua ei ole. Laurinkadun varren pysäköintipaikat kauppakeskuksen kohdalla ovat usein varattuja, jolloin pysäköinnin innovointi luo erilaisia toteutuksia. Esteettömän liikkumisen turvaamiseksi tarvitaan asiakkaiden noutamiseen tai jättämiseen tarkoitettuja pysäköintiruutuja, jotta häiriöt saadaan minimoitua. Pelkät taksiruudut eivät ongelmaa ratkaise, koska osa saattoliikenteestä tapahtuu yksityisautoilla.

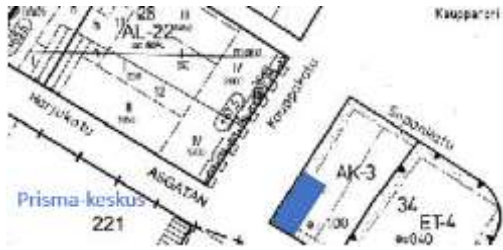
Kuva 17 vasemmalla. Taksien taukopysäköinti, sininen alue. Prisma-keskus vasemmalla, kortteli 221.

Linja-autoasemalla on myös asianmukaisesti merkitty alue takseille. Takseille varattu alue on kauppakeskuksen ja linja-autoaseman saattoliikenteen tarpeisiin nähden pieni. Takseille on varattu odotusta varten lisäaluetta Kauppakadun vastakkaiselta puolelta pysäköintialueelta (kuva 17), mutta ratkaisu ei vaikuta asiakaslähtöiseltä, koska suurin osa asiakkaista vaikuttaisi silmämääräisten havaintojen perusteella saapuvan kauppakeskukseen katutasolta Laurinkadun puolelta. Linja-autoaseman ja varsinkin kauppakeskuksen taksilla tavoittamisen ongelmat ovat osaksi siirtyneetkin Laurinkadun puolelle, jossa taksit käyttävät

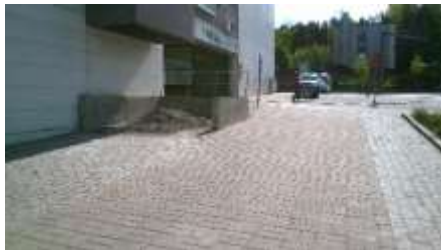
Kuva 19 vasemmalla Korttelin 221 eteläpään raitti itään suuntaan. Yleiskuva kauppakeskuksen eteläpään raitista vaikuttaa ensisilmäyksellä sangen leveältä. Tarkastelemalla kuvaa tarkemmin voi havaita, että rakennuksen seinustalla on varattu tilaa kiinteistön huollon tarpeisiin.

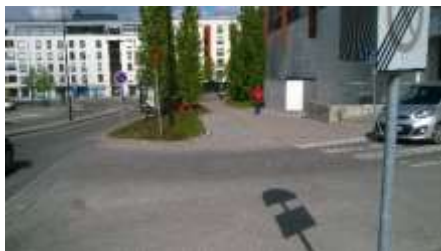
Kuva 20 vasemmalla. Korttelin 221 eteläpään raitti länteen suuntaan. Laurinkadun varren rakennukset peittävät näkymän Lohjanjärvelle. Jalankulkijoiden ja pyöräilijöiden määrät raitilla linja-autoaseman ja Laurinkadun välillä ovat vähäisiä sisäänkäynnin edustan aukioaluetta lukuun ottamatta.

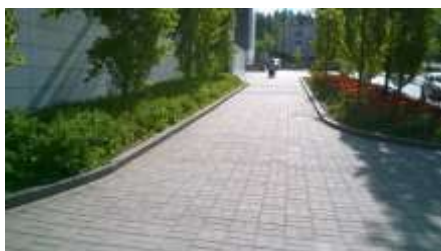
Kuva 21 vasemmalla. Raitti ja istutetun välikaistan erottama Kauppakadun toinen ajorata. Raitti on säilynyt hyväkuntoisena huolimatta kohtuullisen runsaasta ajoneuvoliikenteestä. Liikenne on lähes yksinomaan yksisuuntaista. Ajoneuvot voivat yllättää varomattoman jalankulkijan. Miksi jalankulkijan pitäisi varoa?

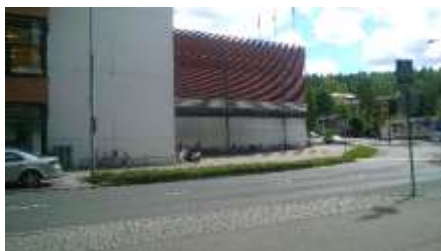
Kuva 22 vasemmalla. Kauppakeskusnäkö. Etualalla Laurinkatu. Näkö kauppakeskuksen eteläisen sisäänkäynnin ympäristöön. Aluetta reunustavat istutukset on rajattu reunakivin.

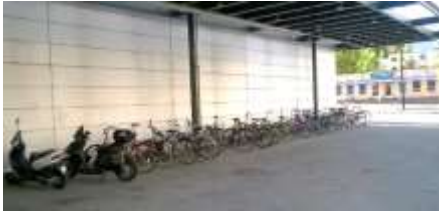
Kuva 23 vasemmalla. Pyöräpysäköintimahdollisuuksia katoksen alla. Jalkakäytävillä tapahtuva pyöräily on tutkielman yhteydessä tehtyjen havaintojen perusteella yleistä Lohjalla. Tyhjiä tai turhia pysäköintitelineitä ei juuri ole pyörätieyhteyden puutteesta huolimatta. Pyöräpysäköintimahdollisuudet kauppakeskuksen ympäristössä ovat tutkielman kohdealueen parhaat.

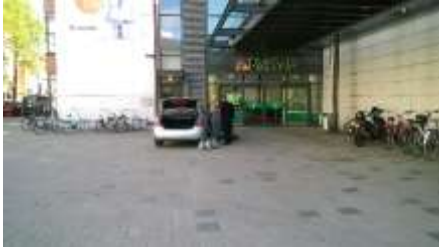
Kuva 24 vasemmalla. Taksi helpottaa liikuntavammaisen asioimista kauppakeskukseen. Saattoliikenteen toimintaedellytykset tai yhteystarve on suunnitteluvaiheessa ollut helppo sivuuttaa tai unohtaa.

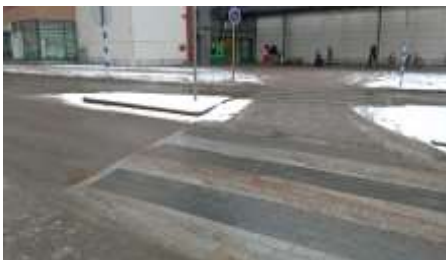
Kuva 25 alla vasemmalla. Poistumisreitit oikealle ja vasemmalle suojatietä pitkin, autoilla. Onko suojatiemerkintä valkoiseksi 'laatoikimalla' tehty hämäämään? Merkintä ei ole tieliikenneasetuksen mukainen.

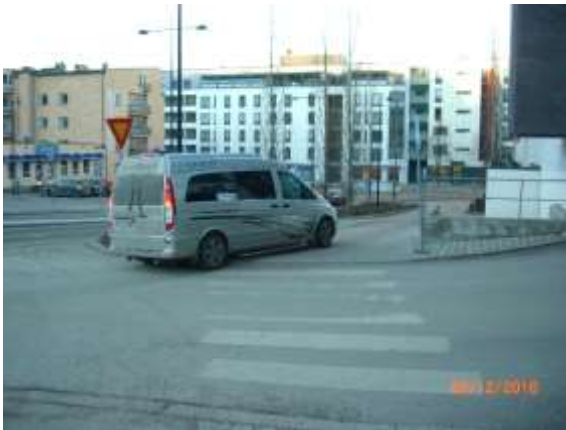
Kuva 27 vasemmalla. Etualalla tonttiliittymä Prisman pysäköintilaitokseen Kauppakadulta kauppakeskuksen eteläpäädyssä. Taksi käyttää tonttiliittymää, mutta kääntyy oikealle alamäkeen pitkin raittia, jonka olisi helppo todeta olevan ajoradasta korotetulla reunakivellä rakenteellisesti erotettu jalkakäytävä. Miskä taksi saa oletuksen yhdistetystä jalkakäytävästä ja ajotiestä, vaikka minkäänlaista liikennemerkkiä tai katumerkintää asian vahvistamiseksi ei ole.

Tulkitsimme näköhavaintoina saamiamme tarjoumia yleisesti ja yhteisesti hyväksytyjen periaatteiden mukaisesti. Yhtenäinen tulkinta edellyttää yhtenäisiä merkintöjä ja niiden mukaisia toimintatapoja. Jos merkinnät puuttuvat, oikeuttaako se poikkeavaan tulkintaan? Kuvassa 27 erottuva suojatien jatkeena oleva jalkakäytävä on korotetulla reunakivellä rakenteellisesti tonttiliittymän ajoradan rakenteesta erotettu. Tonttiliittymän poikki maalattu suojatie kertoo meille jalankulkijoille turvalliseksi tarkoitettusta kadun tai tien ylityskohdasta, jonka jälkeen jatkuu jalkakäytävä, ellei toisin ole liikennemerkein tai katumerkinnöin osoitettu.

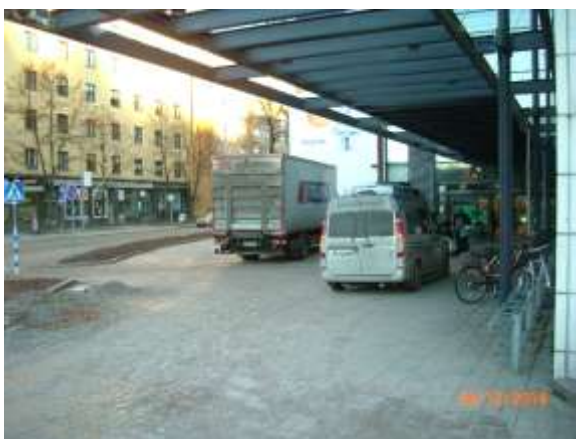
Kuva 28 vasemmalla. Taksilla on kuljetettavanaan pyörätuolilla liikkuva asiakas, joka voi olla matkalla esim. apteekkiin, optikolle, kampaajalle, lääkäriin tai Prismaan. Taksin asiakkaalle liikkuminen on vaikeaa, eikä vastaavaa palvelutarjontaa kuin kauppakeskuksen automaattiovien takana on, ole Lohjalla yhdestä paikasta muualla saatavilla. Miksi kulkuyhteydet kauppakeskukseen on toteutuksen yhteydessä kymmenkunta vuotta sitten suunniteltu puutteellisesti? Vai onko valinta tehty tietoisesti?

Asiakaspalvelutehtävässään taksinkuljettaja toimii esimerkillisesti avustaessaan

asiakkaansa säässä kuin säässä perille kohteeseen. Jalkakäytävällä liikkuvan jalankulkijan kannalta toimintatapa ei ole tyydyttävä. Jalkakäytävä kuuluu jalankulkijoille! Ovatko katutason puiutteelliset tai riittämättömät kulkuyhteydet ja pysäköintipaikkojen puute asiakkaan vai liikkeenharjoittajan ongelma? Miten kaupunkisuunnittelun tulisi suhtautua asiaan? Riittääkö välinpitämätön etäältä seuraaminen? Olisiko kuntien sisäisellä valvonnalla toimivaltaa asiassa?

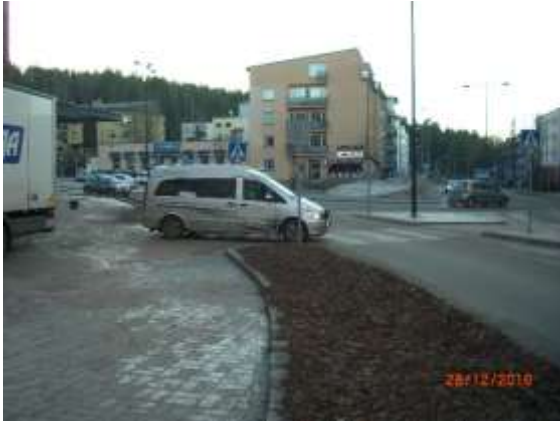
Kuva 29 vasemmalla. Vastuuntoista taksinkuljettajaa odottaa uusi asiakas. Nopein reitti ulos kauppakeskuksen edustalta käy suojatien kautta. U-käännöksen tekeminen ja paluu tuloreittiä käyttäen saattaisi aiheuttaa lisähaittaa jalankulkijoille tai johtaa vastaantulevan auton kohtaamiseen mäessä. Suojatietä käyttämällä ja varmistamalla ensin, ettei jalankulkijoita ole tulossa suojatielle pihasta on helppo lähteä. Näkyvyys joka suuntaan on riittävä! Onneksi suojatiehen ei ole yhdistetty pyörätietä. Liittymästä olisi helpointa jatkaa matkaa oikealle, mutta reitti ei ole käytössä ensimmäistä kertaa.

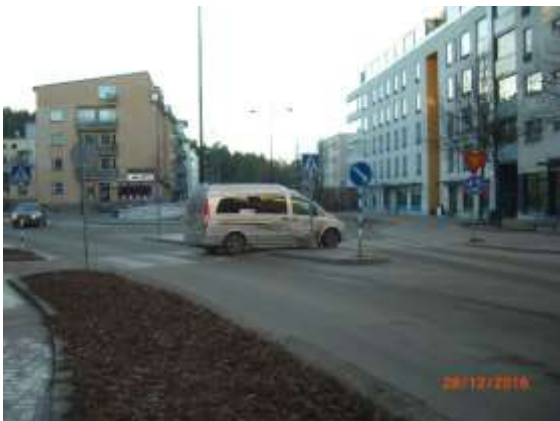
Kuva 30 vasemmalla. Taksin matka jatkuu jouhevasti pysähtymättä yli suojatien keskisaarekkeen ja edelleen vasemmalle kohti kiertoliittymää.

Taksin asiakaslähtöistä menettelyä on vaikea moittia, vaikka tieliikennelainsäädäntöä ei noudatettukaan.

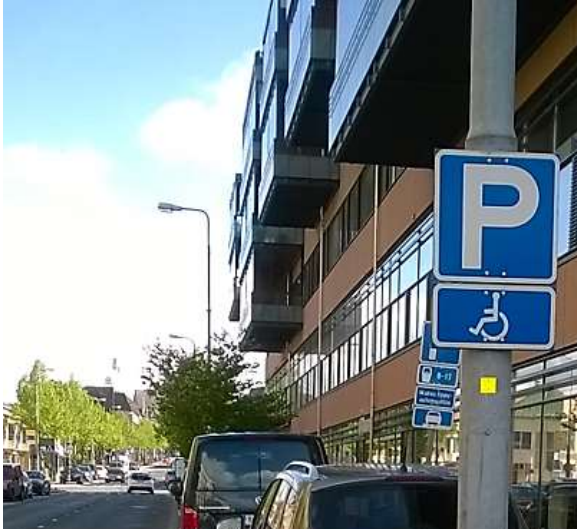
Kuva 31. Laurinkatu. Näkymä korttelin 221 kohdalta.

Viereisestä kuvasta 31 erottuu Lohjalla tyyppillinen korotettu pysäköintitapa. Merkintä näkyy myös tolpan takaa erottuvasta alimasta lisäkilvestä. Kuvassa etualalla on inva-pysäköintiin tarkoitettu paikka, jossa auto on pysäköity kuten kyseessä olisi korotettu pysäköintitapa. Liikennemerkki ei tätä edellytä!

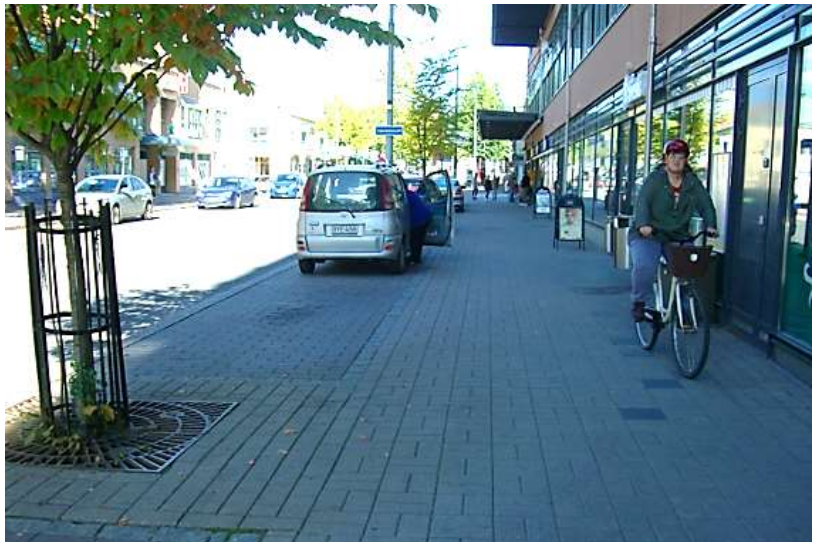
Seuraavasta kuvasta 32 on helppo todeta korotetun pysäköinnin sijoitetun jalkakäytävälle kauppakeskuksen kohdalla Laurinkadulla. Pieni kuivalla kelillä havaittavissa oleva väriero päällystekivessä ei ole rakenteellinen vaan pelkästään visuaalinen ratkaisu, joka ei riitä rajaamaan jalkakäytävää kuin korkeintaan aurinkoisen ja kuivan kelin aikaan. Autoilijan on liian helppo olla välittämättä rajauksesta. Kuvassa näkyvä auton oven avaaminen jalkakäytävän puolelle sekä kohdalla olevat A-mainokset kaventavat jalkakäytävän tehollista leveyttä ja välityskykyä. A-mainosten on vaikea kuvitella lisäävän alueellista katualueen tai jalkakäytävän houkuttelevuutta tai viihtyisyyttä. Puut kadun reunassa sen sijaan luovat tunnelmaa ja rauhoittavat sekä luovat varjoa jalkakäytävälle.

Kuvassa 32 erottuva pyöräilijä on tyyppinen jalkakäytävällä liikkuja Lohjan keskustassa. Kadun vastakkaisella puolella on yhdistetty jalankulku- ja pyörätie, mutta tälläkin puolella on tilaa. Kun pyöräilijä sovitaa nopeutensa jalankulkuvauhtiin, haitta jalankulkijoille voi olla vähäinen, mutta kielii puutteellisista pyöräilyväylistä ja opastuksesta.

Kuva 32. Laurinkadun jalkakäytävää korttelin 221 kauppakeskuksen kohdalla. Jalankulkua häiritseviä tekijöitä kuvassa ovat: pyöräily, A-mainokset, autojen avautuvat ovet sekä jonotus ulkoseinään sijoitetulle pankki-automaatille, joka synnyttää toisinaan ruuhkaa.

Kuvassa 32 jalkakäytävän pinnassa ei ole havaittavissa painumia. Myös kallistus on sopivasti ajoradan suuntaan. Rakennuksen kuivatusvesiä ei ole johdettu jalkakäytävälle. Pysäköintiä varten jalkakäytävää on ruudutettu helpottamaan jalankulkijoita tunnistamaan pysäköintiä varten osoitettu alue jalkakäytävästä toiveena samalla, että autoilijat saisivat ajoneuvonsa mahtumaan ruutuun. Tämän asian ymmärtämistä asiaa helpottaa fiskaalisin perustein toimiva Lohjan tehokkaaksi tunnustettu pysäköinninvalvonta. Kauppakeskuksella on asiakkaitaan varten oma pysäköintilaitos. Kuvan 32 mukaisen korotetun pysäköintitavan ongelmina on kadun puolella lisääntynyt korkeus ja vaarallinen kynnyks kuljettajalle ja hänen takanaan vasemmalta ulos autosta pyrkiville, mikäli autoa ei ole pysäköity reunakiven päälle tai aivan pysäköintiruudun oikeaan reunaan. Haitta korostuu inva-pysäköintiruutujen kohdalla. Talvisin ajoradan reunatuen viereen kertyy loskaa ja kuraa, jota kuljettajan tulee osata varoa ja väistää poistuessaan autostaan. Kuvan synnyttämän tarjouman perusteella on todella vaikea välttyä ajatukselta, että pysäköintiruudut ja pysäköidyt autot ovat puiden varjostamalla jalkakäytävällä haittaamassa esteetöntä jalankulkua.

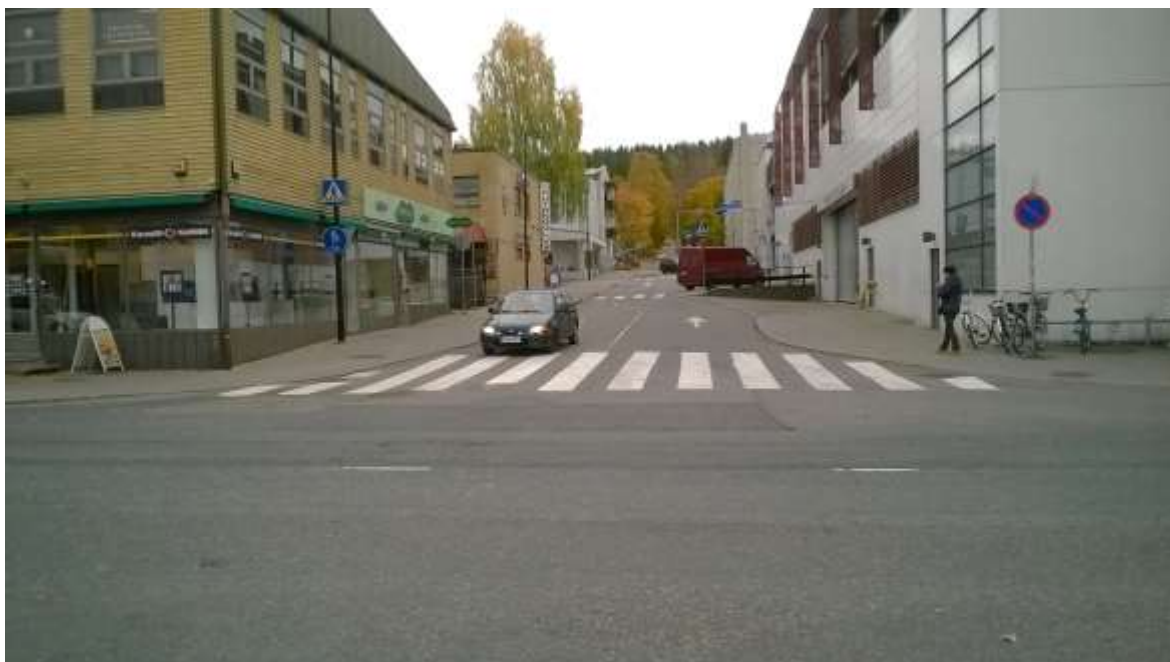
Oheisen kuvan 33 ottamisen alkuperäinen tavoite liittyi harjunäkymään, joka liittyy Lohjaan yhtä olennaisesti kuin näkymä Lohjanjärvelle. Harjunäkymän säilyttäminen keskustan pääkadulta tuntuu tavoittelemisen arvoiselta. Kuva sisältää myös huomattavan määrän monenlaista muuta informaatiota yksityiskohdista. Kuvan perusteella syntyvä tarjouma luo kuvaa yksitoikkoiselta tai yksipuoliselta vaikuttavasta ympäristöstä, jossa toivottavasti olisi mahdollisuuksia suurempaan potentiaaliin.

Kuva 33. Harjukadun kaksisuuntainen osuus Laurinkadun suunnasta. Oikealla korttelin 221 pyörätelineitä. Tästä ylempänä huoltoajoreitti rakennukseen, jota ennen oikealla puolella jalkakäytävä muodostaa yleisesti lyhytaikaiseen pysäköintiin käytetyn saarekkeen. Pysäköintikieltomerkin sijainnista pyörätelineen luona merkin vaikutusalueetta ei välttämättä miellä Harjukadun suuntaan tarkoitetuksi. Huoltoteliin liittyvän tukimuurin takana kaupunkiympäristöön huonosti soveltuvia vinopysäköintiruutuja. Kuvassa näkyvän pakettiauton takaa ruudusta poistuttaessa ei kuljettaja pysty näkemään Laurinkadun suunnasta lähestyvää liikennettä sitä haittaamatta. Kadun vasemmassa reunassa yhdistetty jalankulku- ja pyörätie. Suojatien molemmissa päissä keskellä jalankulkua haittaavat ritiläkansikaivot. Kauppakeskuksen myötapäivää kiertävän ajoreitin osaa on vaikea hahmottaa.

Kuvasta 34 voi hyvällä tahdolla hahmottaa Laurinkadun puoleisen ympäristön elävyyden kontrastina Harjukadun tylsyydelle. Kuvassa 33 avautuva Harjukadun näkymä vaikuttaisi uhratun poikittaiselle ajoradan ja jalkakäytävän tukkivalle tukimuurille, kaiteelle ja pysäköinnille. Tähän vaikuttaa osaltaan lisäksi erityisen poikkeuksellisenä pidettävät kauppakeskuksen edellyttämät ja rakennustöiden yhteydessä toteutetut katu- ja liikennejärjestelyt korttelin ympärillä.

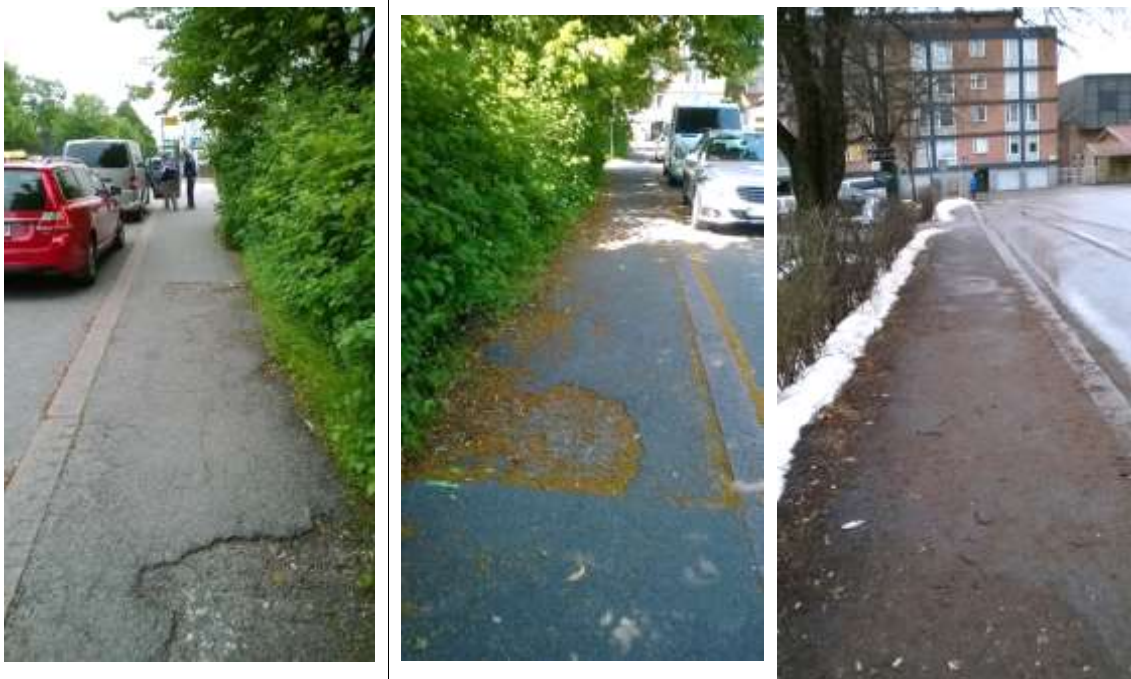
Anttilankadun varressa lähellä Sibeliuksenkadun risteystä on taksien taukotupa. Taksiasemalle on varattu Laurinkadun ja Anttilankadun välinen kadun varsi. Jalkakäytävä Sibeliuksenkadun varressa on kapea, päällyste on rikkonainen ja hoidon taso on heikko. Jalkakäytävän yleisilmettä voisi kuvata epäsiistiksi verrattuna tutkimuksen muuhun kohdealueeseen. Talvihoidon keskimääräinen taso korttelin jalkakäytävillä on vaatimaton. Viereiselle kiinteistölle kuuluva kadunhoitovelvoite korttelin mittaisen taksiaseman osalta on poikkeuksellinen. Taksiaseman ympäristön roskaantuminen on yleisintä viikonloppuiltaisin ja -öisin.

Kuvat 37 a-c. Sibeliuksenkatu. Kesäinen taksiasema vastakkaisista suunnista kuvattuna, kuvat a ja b. Syksyinen kuva kohti Laurinkatua, kuva c.

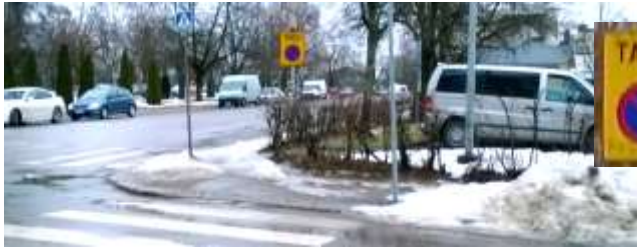
Taksiasema alkaa merkittynä välittömästi Laurinkadun itäpuolisen jalkakäytävään rajoittuen Sibeliuksenkadun ylittävän suojatien jälkeen.

Kuvat 38a ja b. Sibeliuksenkatu ja taksiaseman alku Laurinkadun suunnasta kuvattuna.

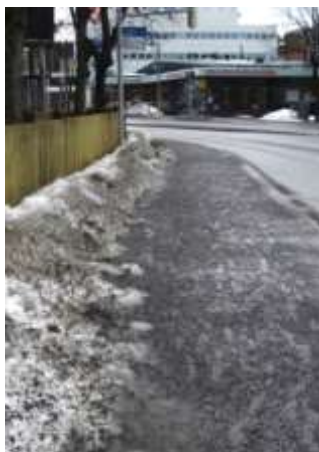
Talvinen jalkakäytävä- ja pyörätienäkymä poikkeaa merkittävästi sen kesäisestä ilmeestä. Suurlohjankadulta roiskuva likainen loska, aidan viereinen lumipolanne ja liukkaudentorjuntaan käytetty hiekoitusseppi luovat hoitamattomaa kuvaa sinänsä asianmukaisesti ja autoilua suosiviin olosuhteisiin nähden kohtuullisen hyvin hoidetusta jalkakäytävästä. Ajoradalla

Kuva 40. Suurlohjankatu. Puu-Anttilan kohta, lännen suuntaan Laurinkadun suunnasta kuvattuna.

kulkevan raskaan liikenteen suuri määrä voi tuntua jalankulkijasta ahdistavalta, turvattomalta ja jopa pelottavalta. Suurlohjankadun keskivuorokausiliikenne on suurimmillaan n. 18000 ajoneuvoa vuorokaudessa.

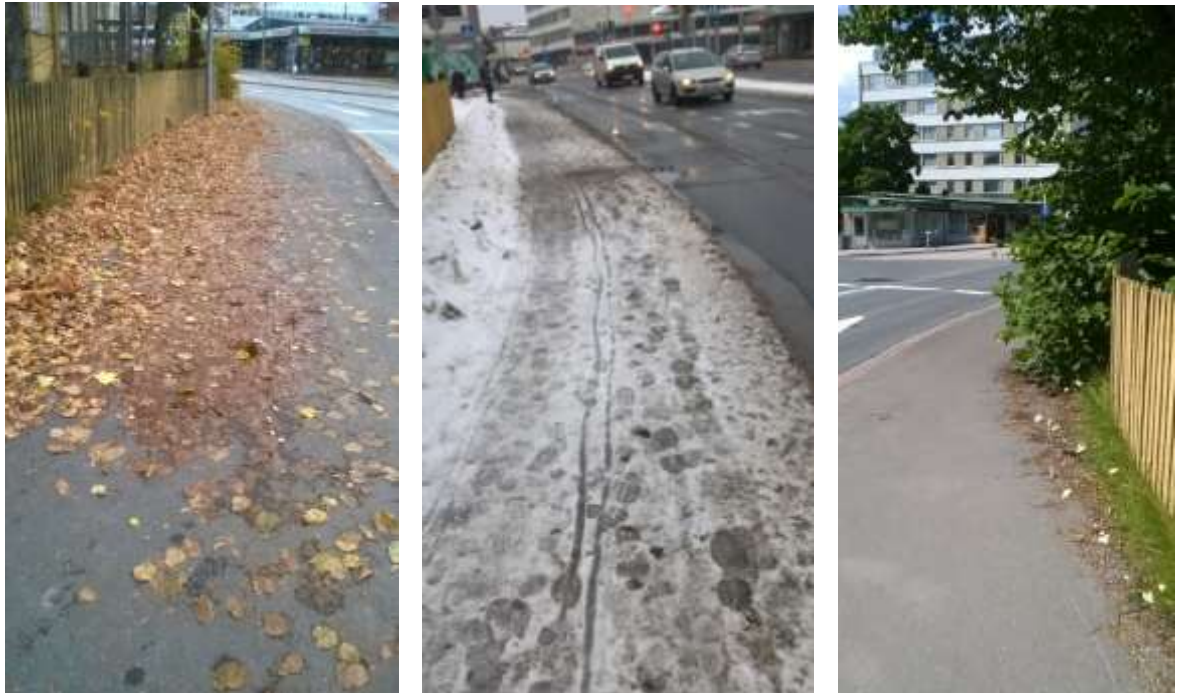
Jalkakäytävälle tippuneet lehdet ovat märkinä jalan alla liukkaita pitkään. Idän suuntaan Puu-Anttilan ja Anttilankadun jälkeen pyöräilijöiden on joko talutettava pyöräänsä seuraavalle suojatien jälkeen jatkuvalla jalkakäytävällä tai jatkettava muuta reittiä. Suurlohjankadun varressa Laurinkadulta Kauppakadulle asti yhdistetty jalankulku ja pyörätie on vain kadun vastakkaisella, eteläisellä puolella. Jalkakäytävän efektiivinen leveys jää Puu-Anttilan kohdalla mitoitustasoa kapeammaksi:

Kuvat 42a-c. Suurlohjankatu, Puu-Anttilan kohta. Yhdistetyn jalkakäytävän ja pyörätien efektiivinen leveys ja näkymiä eri vuodenaikoina. Kuvat a ja b idän suuntaan, kuva c länteen päin.

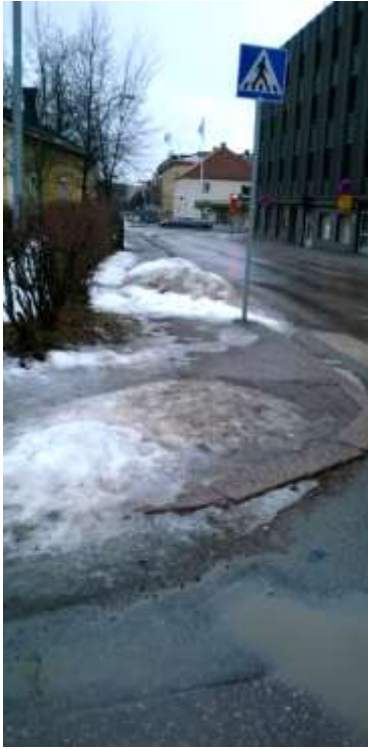
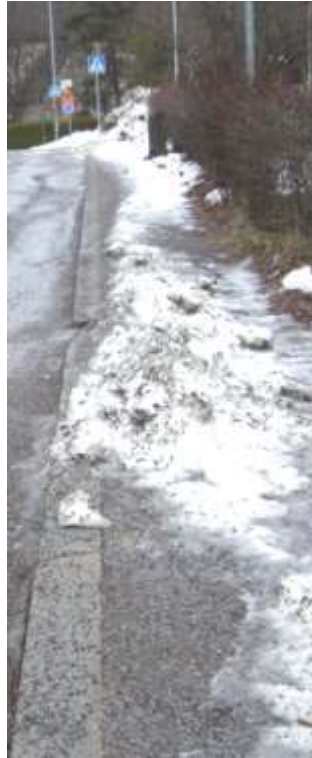
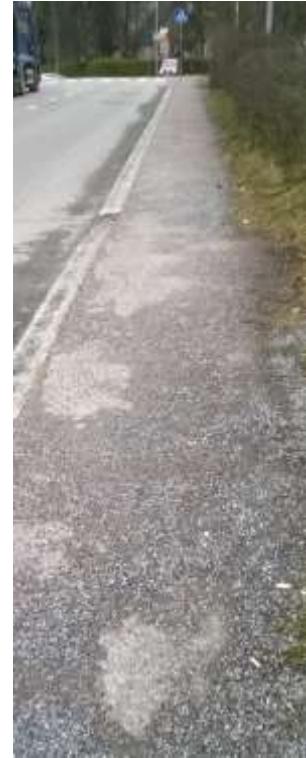
Laurinkadun puolella kiinteistön rajalla vasten jalkakäytävää kasvaa orapihlaja-aita. Seuraava kuvasarja kuvaa jalkakäytävän kuntoa ja hoidon tasoa. Jalkakäytävän hoidon taso poikkeaa tämän tutkielman havaintojen perusteella merkittävästi tutkielman kohdealueen muiden jalkakäytävien hoidon tasosta. (Kuvat 43a-c). Edellisen talven hiekoitushiekat ovat vielä elokuussa ennakoimassa tulevia liukkaita.

Kuvat 43a-c. Laurinkadun pohjoispää välillä Suurlohjankatu Sibeliuksenkatu, Puu-Anttilan kohta. Hoidon taso ei vaihtelee.

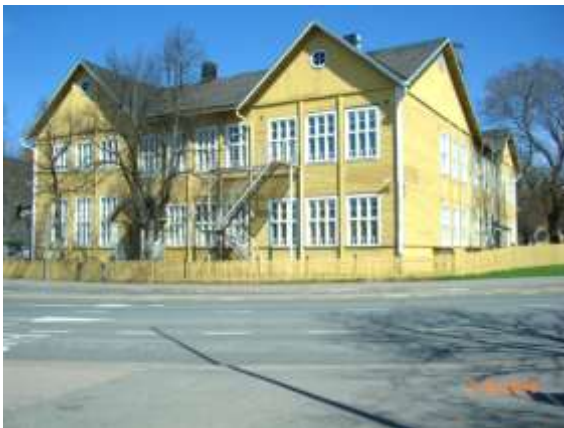
Kuva 45, oikealla. Laurinkatu. Kotiseututalon pääty. Kahvila Liisa kuvassa Kotiseututalon päädyssä kuvan vasemmassa reunassa. Puu-Anttila taustalla Laurinkadun puolelta kuvattuna. Kuvassa erottuu myös painunut reunakivi.

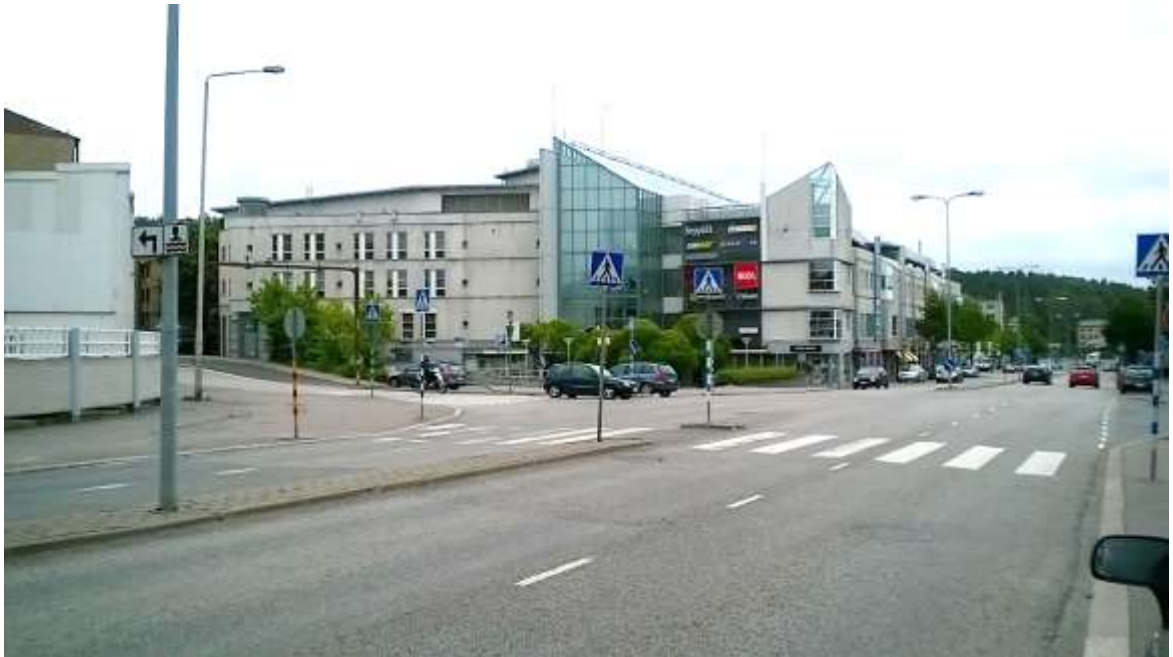
Kuva 48. Lohjantähden kortteli Kauppakadulta etelän suuntaan kuvattuna. Koulukatu risteyksestä vasemmalle. Risteyksessä vain yksi Kauppakadun ylittävä suojatie. Keskikorokkeen kohtaa ei ole erotettu ajoradasta.

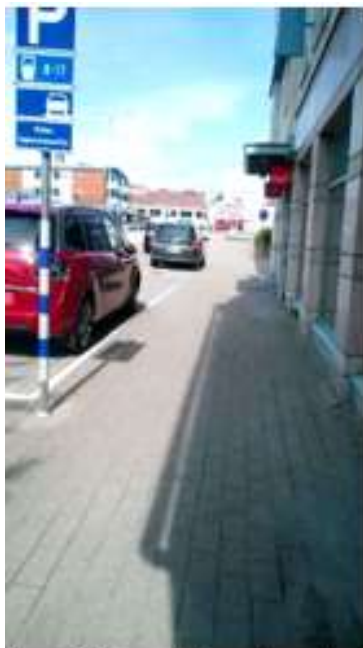
Kuva 49. Kauppakadun rakennuksen suuntaan oikealle tuntuvasti kallellaan oleva jalkakäytävä. Pysäköintiruudut on maalattu jalkakäytävälle.

tää veden valumista ajoradalta suoraan jalkakäytävälle Kadun
varren pysäköintipaikat on sijoitettu rakennuksen kohdalla
korotettuina jalkakäytävälle. Lieneekö kyse suunnitteluvir-
heestä, mutta katutason liiketilojen näyteikkunat jäävät ajora-
dan suunnasta tarkasteltaessa matalalle eivätkä erotu pysäköityjen autojen takaa. Kiinteistön
kauppiaat tunnu panostavan näyteikkunamarkkinointiin, jolloin kadun satunnaisille jalan-
kulkijoille avautuva tarjous ei välttämättä houkuttele heräteostoksille. Monimuotoisesta

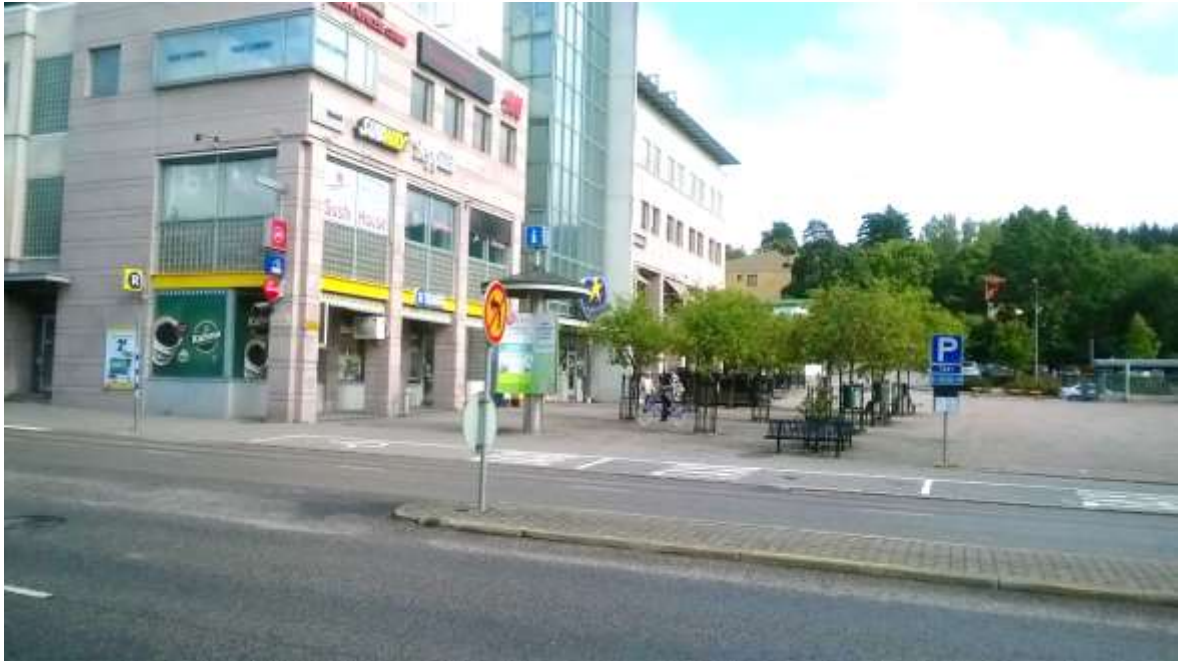
Kuva 52. Lohjantähti ja Kauppatori Torikadun oletetun itäisen jatkeen kohdalla. Kuvassa esimerkki Lohjalla käytetystä liikennemitoituksesta. Kuvassa oikealla erottuvan pysäköintialuemerkin alla olevan lisäkilven mukaiselle 12 metrin matkalle on saatu mahdutettua kolme kuusimetristä pysäköintiruutua takseille. Vasemmanpuoleinen 'invataksiruutu' saattaa olla jopa pidempi kuin kuusi metriä. Risteysalueella sijaitsevia taksiruutuja käyttää pysäkkinä myös palveluliikenne, josta ei kuitenkaan informoida jalankulkijoita pysäkkimerkillä. Inva-merkintä vasemman puoleisessa pysäköintiruudussa lienee jälkeenpäin toteutettuna ristiriidassa pysäköintialue liikenne-merkin lisäkilpien kanssa. Osa P-ruuduista on Kauppakadun ja Torikadun T-risteyksen kohdalla. Jalkakäytävälle merkittyihin korotettuihin ruutuihin pysäköidyt ajoneuvot saattavat peittää ajoradalta näkyvyyttä jalkakäytävältä kuvan vasemman reunassa juuri ja juuri erottuvalle suojatielle aikoville.

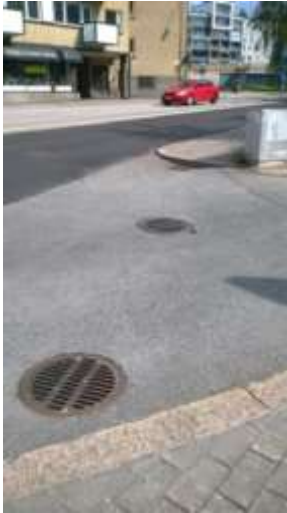
Lohjantähden kiinteistöä voi tarkastella monesta suunnasta. Autolla pysäköintilaitokseen ajetaan Koulukadulta laitokseen johtavalta rampilta. Ramppi katkaisee Koulukadun varren jalkakäytävän ilman suojatieyhteyttä. Jalankulkijoiden on etsittävä vaihtoehtoinen reitti. Kaavoittaja tai rakennuksen suunnittelija on aikanaan havainnut ongelman ja suunnitellut yleisen jalankulkureitin rakennustontin puolelle. Liekö ympäristön korkeuserot jääneet huomaamatta, mutta kaavoitetun reitin korkeuserot edellyttävät portaita. Myös luiska olisi välttämätön.

Kuva 55 vasemmalla. Koulukatu. Ajoramppi Lohjantähden pysäköintilaitokseen ja lastauslaitureille. Jalkakäytäväyhteys katkeaa. Ei suojatietä. Kiertotie Kalevankadulle 'pikkutorin' portaiden kautta.

Esteettömän liikkumisen kannalta olisi toivottavaa selvittää mahdollisuus toteuttaa kellarin ajo-rampin yli jalankulun mahdollistava suojatie ja tehdä muut tarvittavat muutostöimenpiteet turvallista ja houkuttelevampaa jalankulkua tukevaksi vaihtoehdoksi.

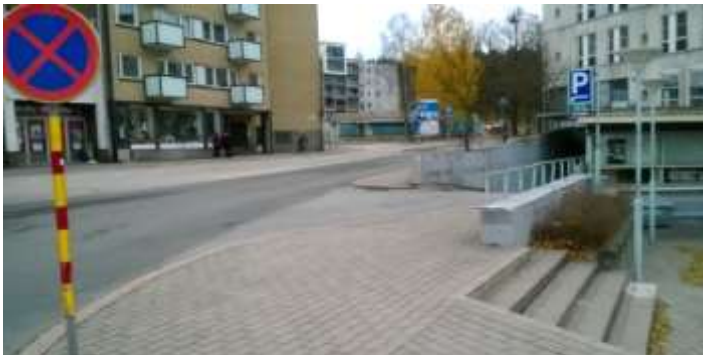
Kuva 56. Koulukatu, jalkakäytävän epäjatkuvuuskohtia: portaat ja ajoramppi, ei suojatietä. Jalkakäytävä ei jatku ajorampin yli.

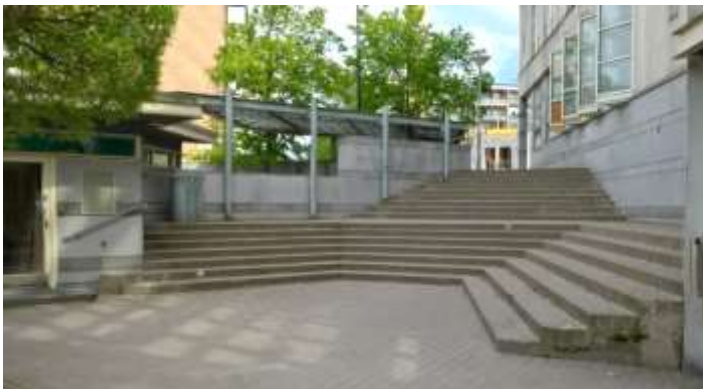
Kuva 57. Lohjantähden yleiseen jalankulkuun osoitettu reitti käy Koulukadulle portaiden kautta. Käsijohteet kuvassa vasemmalla. Lepotasanne puolivälissä portaita.

Portaiden käsitukijohteet, kuva 57, puuttuvat oikealta, Lohjantähden puoleiselta seinältä noustaessa Pikkutorilta Koulukadulle. Portaiden leveyden takia johde olisi tarpeen myös portaiden keskelle. Portaiden kontrastia alaspäin tultaessa tulisi korostaa portaiden hahmottamisen helpottamiseksi. Ilman luiskaratkaisua tai tasonvaihtolaitetta jalankulkureittiä ei saa esteettömäksi.

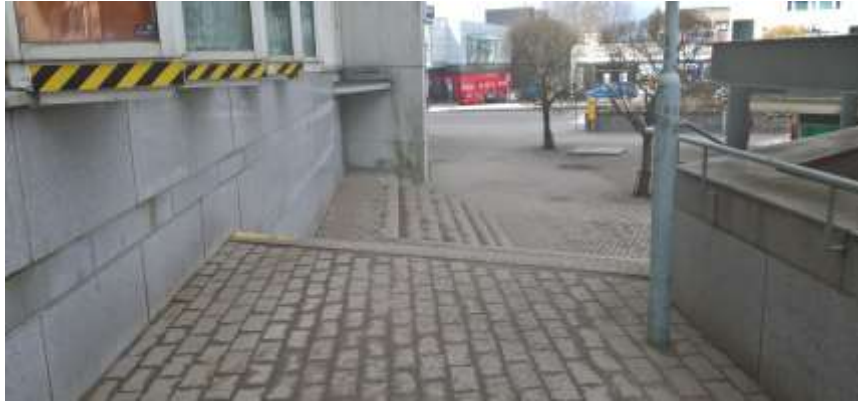
Kuva 58. Jalankulkureitti Koulukadulta Kauppakadulle. Seinäpinnasta varoitusteipin merkityt ulokeikkunoiden karmit ovat vaarallisia. Kulkureittiä tulisi tältä osin rakenteellisesti rajata tai kaventaa. Oikealla puolella tolppa katkaisee käsijohteen seuraamismahdollisuuden. Portaista varoittava keltainen maalaus kaipaasi kunnostusta.

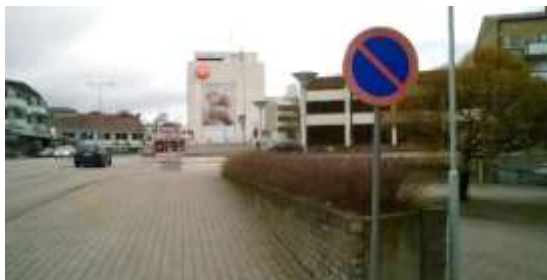
Kuva 59. Kauppakatu. Ei korotettua pysäköintiä. Ajoin alalla pysäköinti kielletty. Oikealla ns. pikkutori (kuva 60).

Vaikka katutilaa on riittävästi, voi katualueen käytön suunnittelu olla haastavaa. Kuvan 59 jalkakäytävä toimii käytännössä esteettömänä reittinä vain kuvassa heikosti erottuvalle Koulukadun ylittävälle suojatielle. Jalankulkijan reitille on tehty risteyksessä sivuttaissiirtymä oikealle, jolloin osa suojatiestä jää piiloon ja saattaa aiheuttaa

Kuvassa 59 erottuva pysäköintikieltomerkki on asennettu jalkakäytävän ulkoreunaan haittaamasta hoitotoimia. Havaittavuudeltaan paikka lienee heikko. Kohteessa tehtyjen havaintojen perusteella tarvittaessa pysäköinti tapahtuu jalkakäytävälle eikä ajoradan varteen, koska kadun varren korotettu pysäköintikäytäntö luo mallin eikä lisäkilpeä tunnisteta edellytettävän.

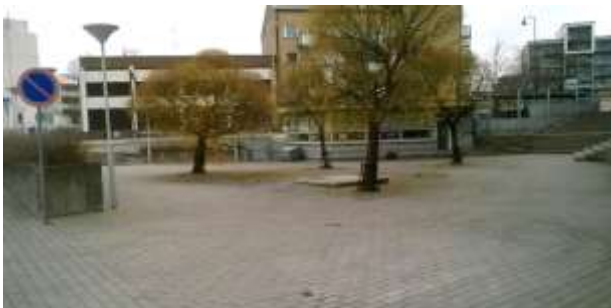
Kuva 60. Lohjantähden pohjoispään ns. pikkutoria.

Lohjantähden pohjoispään pikkutoria voi pitää esimerkkinä ensinäkemältä houkuttelevasta, mutta toiminnallisesti haastavasta kohteesta. Jalankulkijoiden kannalta on kyseessä lähes pussinperä, joka on esteettömän matkan varrella - ei mihinkään tai ainoastaan viereiseen Lohjantähteen. Autoilevien jalankulkijoiden kannalta aukio on lähes tavoittamattomissa.

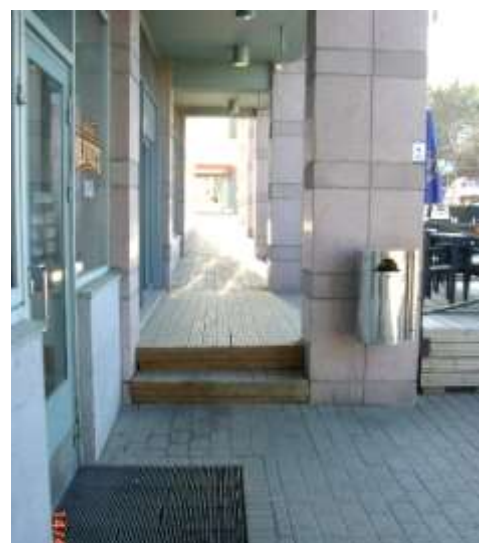
Monille ensimmäisinä liikkumista haittaavina esteinä mieleen tulevat portaat, rappuset ja kynnykset. Portaat ja raput voidaan korvata luiskilla ja kynnykset poistaa. Lohjantähden etäläpäätyyn on rakennettu puurakenteinen ulkoterassi loivasti viettävälle pihalueelle. Tasaisen terassin avulla kaltevuushaitta on poistettu, mutta pinta on noussut pihan tasosta. Tarvitaan portaita ja kaiteita! Viereisestä ravintolasta kulun helpottamiseksi terassin tasoa on jatkettu ravintolan ovelle asti, jolloin oven edustan aikaisempi luiskan pinta nostettu vastaavasti. Poikittaista jalankulkua varten luiskaan on rakennettu rappuset mutta ilman kaidetta. (Kuva 61). Terassilta aukeaa näkymä torille.

Kuva 61. Lohjantähti, etäläpääty. Käynti terassille. Kauppatori jää oikealle.

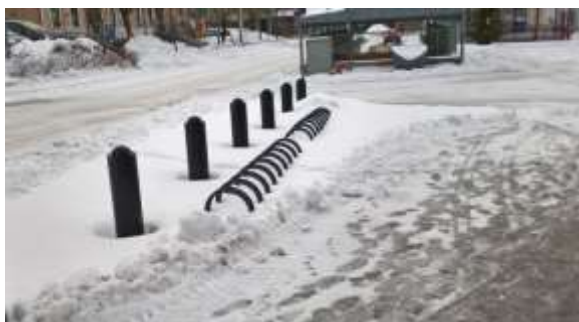
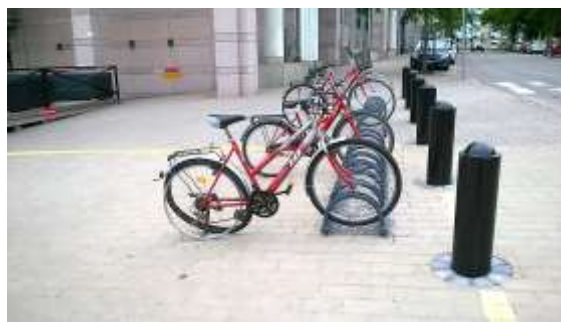
Kuvat 62a vasemmalla ja 62b oikealla. Kalevankatu ja Kauppatori. Kuva 62a Pyöräteline talvella, kuva etelän suuntaan. Kuvassa 62b erottuvat vasemmalla Lohjantähti ja terassi, kuvaussuunta pohjoiseen. Pollarit, pyöräteline ja maalaukset; jalkakäytävällä vai torialueella? Pollareiden käyttö ja keltainen sulkuviiva keskellä jalankulkualuetta ovat vahva viesti autoilijoille, että jalankulkijoille? Päälysteen materiaalierot tai maalaukset eivät talvella erotu. Matalat mustat pollarit luovat pimeässä haastavaa liikkumisympäristöä.
